**RELAZIONE TECNICA DELL' INTERVENTO DI INGEGNERIA NATURALISTICA
PER IL RECUPERO, IL RINFORZO E LA SISTEMAZIONE DEL DISSESTO
SPONDALE DELLO SCOLO BAGNETTO A CENTO (FE) LUNGO LA SPONDA
FIANCHEGGIANTE LA VIA GIACOMO LEOPARDI.**

INDIVIDUAZIONE AREA D'INTERVENTO E DOCUMENTAZIONE FOTOGRAFICA

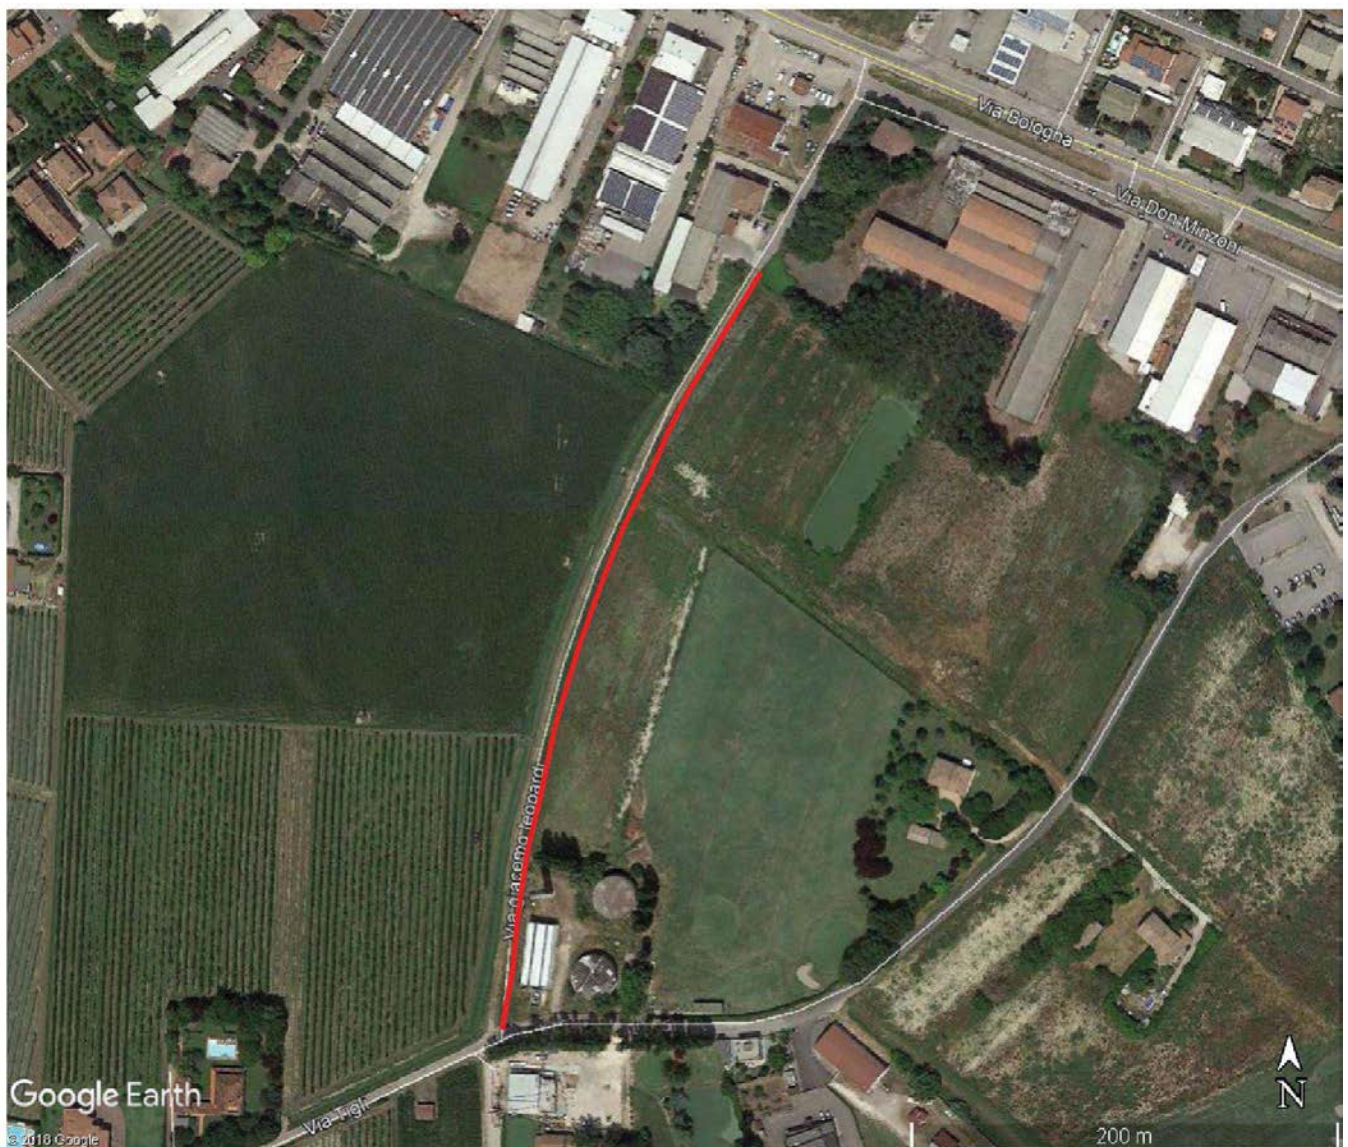
Foto n°01 – Foto aerea con evidenziata la sponda oggetto d'intervento

Oggetto della presente relazione sarà l'intervento da realizzarsi nello scolo Bagnetto sito a Cento (FE) e più precisamente nel tratto costeggiante la via Giacomo Leopardi nel tratto che va dall'acquedotto comunale fino al tombinamento dello stesso a ridosso dell'area già urbanizzata pari a circa 365 metri lineari di sponda.

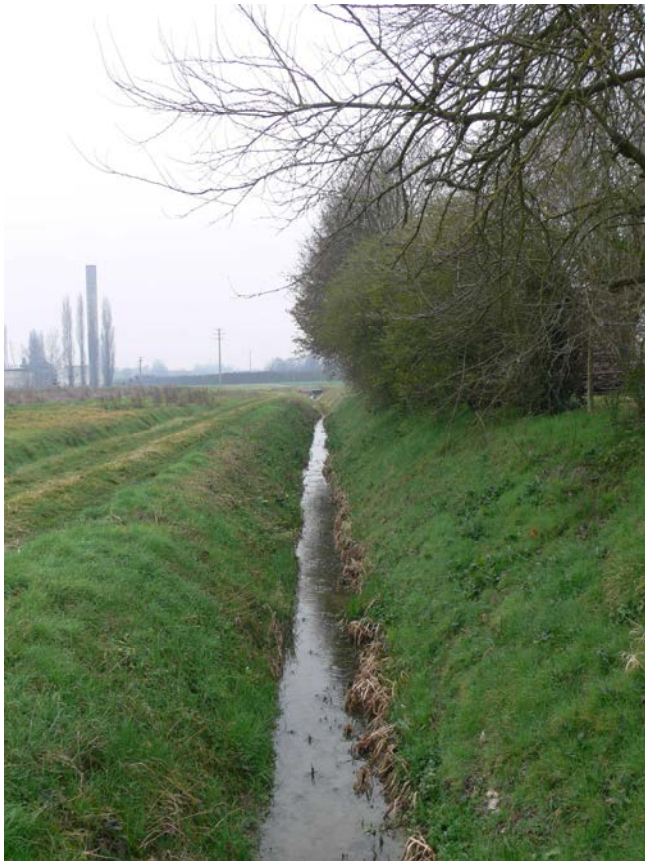
Foto n°02 – Vista scolo Bagnetto a valle della chiusa

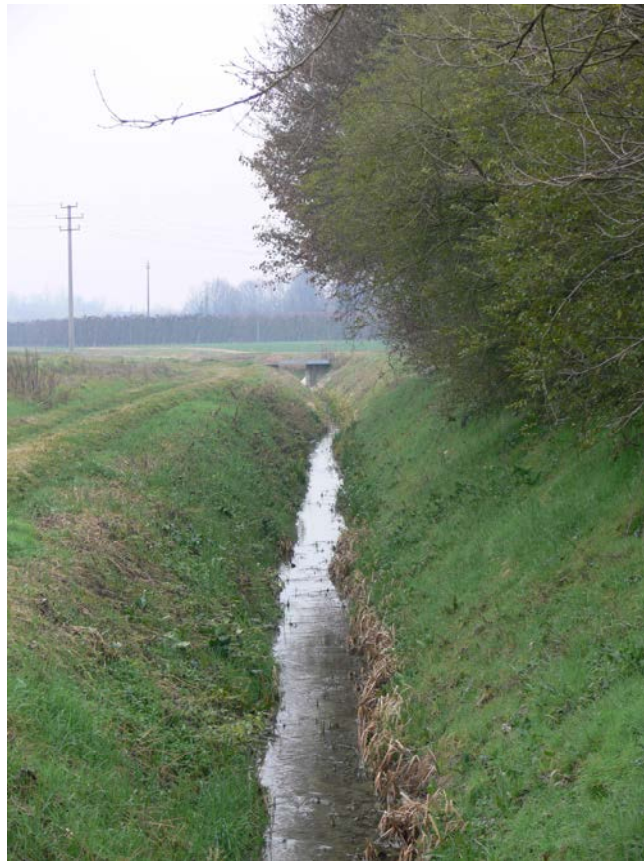
Foto n°03 – Vista scolo Bagnetto a valle della chiusa

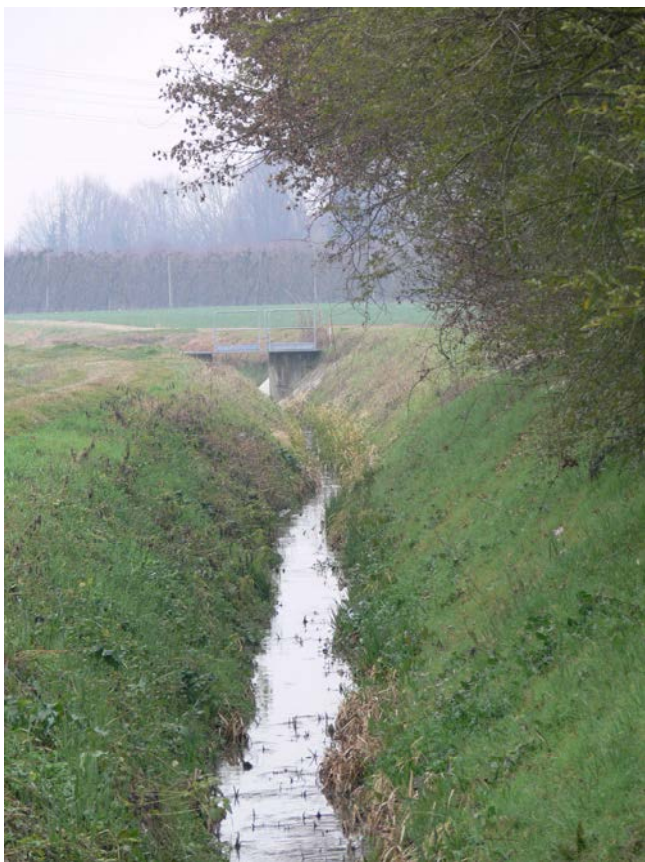
Foto n°04 – Vista scolo Bagnetto a valle della chiusa

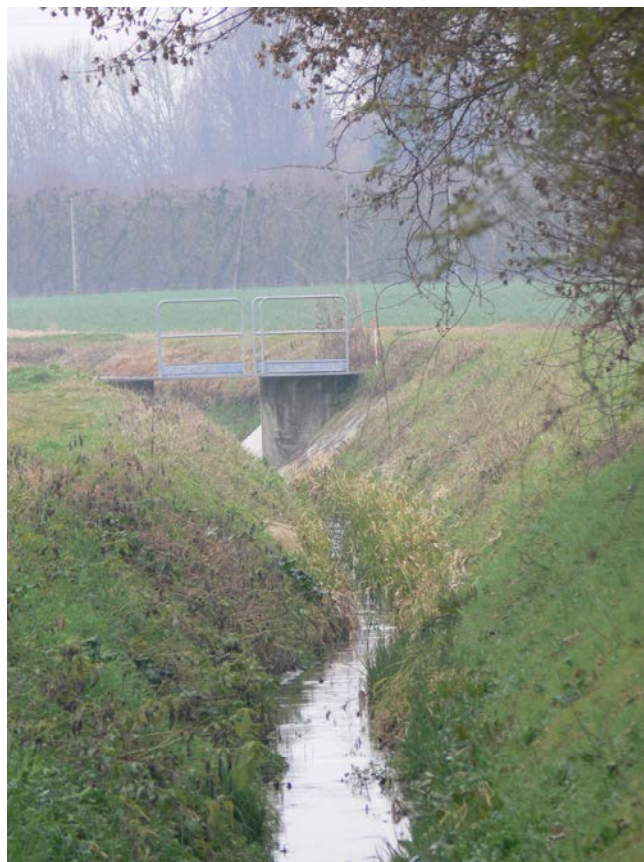
Foto n°05 – Vista scolo Bagnetto a valle della chiusa

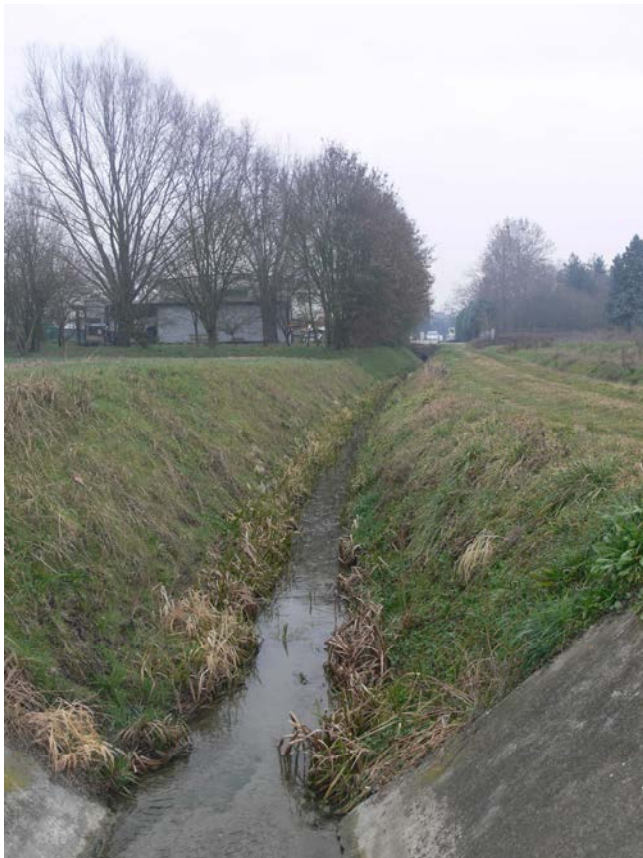
Foto n°06 – Vista scolo Bagnetto a valle della chiusa

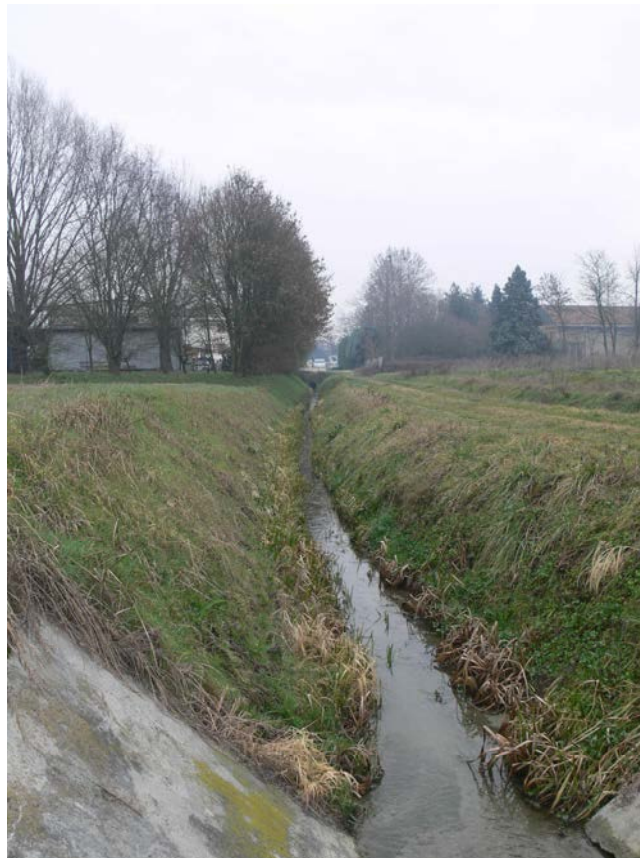
Foto n°07 – Vista scolo Bagnetto a valle della chiusa

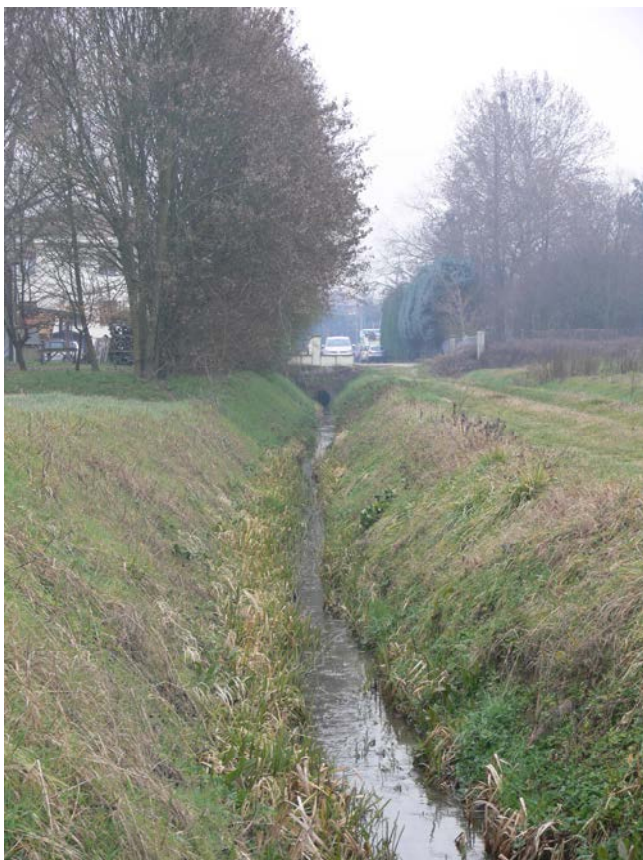
Foto n°08 – Vista scolo Bagnetto a valle della chiusa

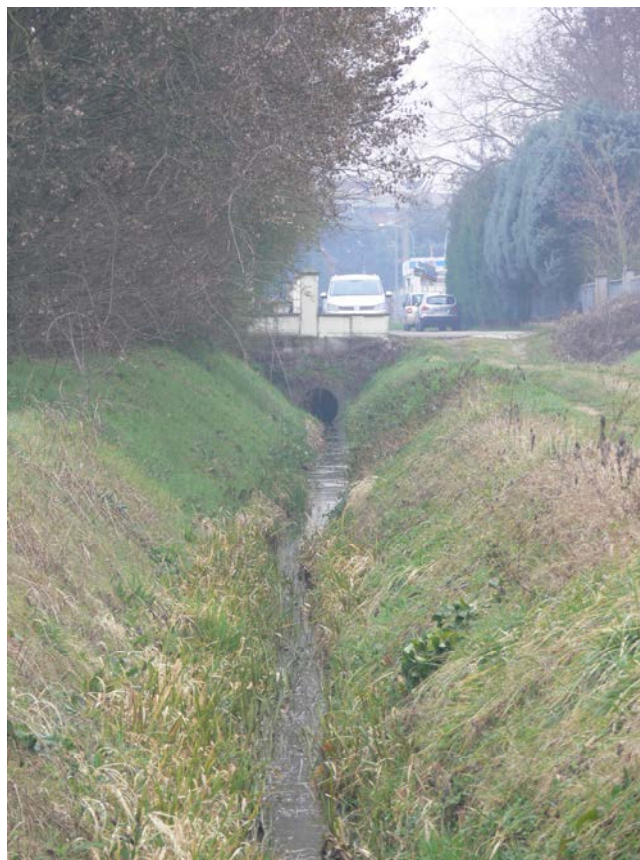
Foto n°09 – Vista scolo Bagnetto a valle della chiusa

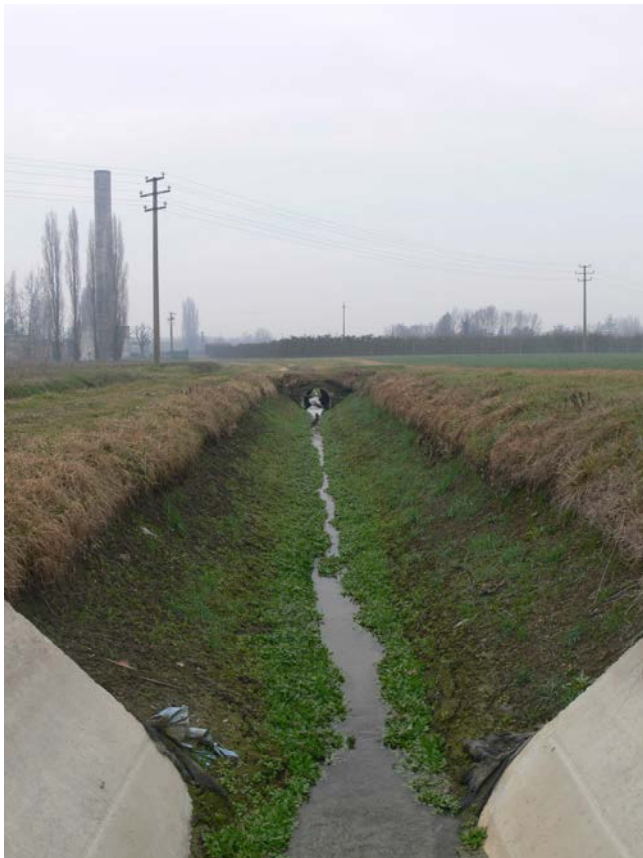
Foto n°10 – Vista scolo Bagnetto a monte della chiusa

Il canale in oggetto è soggetto a fenomeni di dissesto delle sponde soprattutto a monte della chiusa utilizzata per fini irrigui (vedi documentazione fotografica), questo comporta che negli anni si è persa la regolare conformazione originale delle sponde che tendono ad arretrare a discapito dei terreni retrostanti.

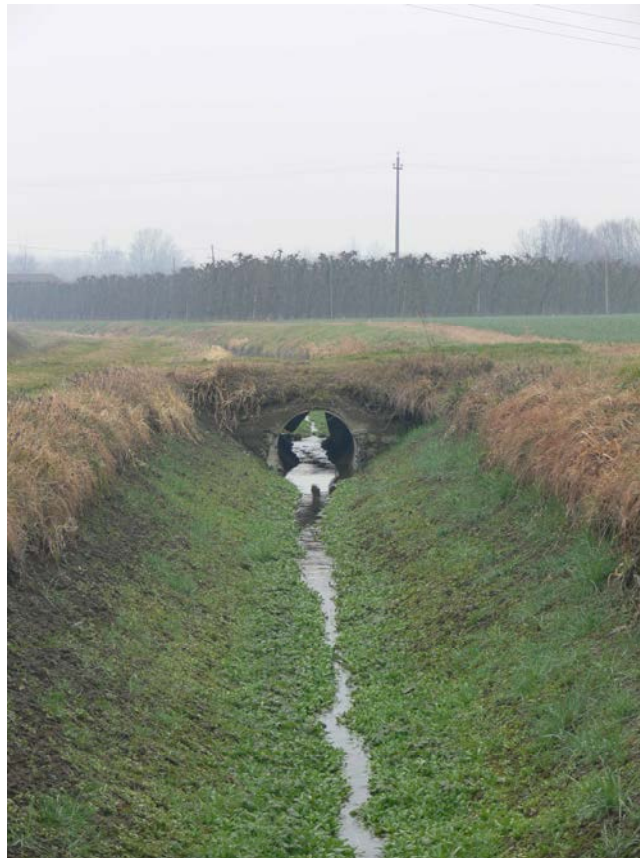
Foto n°11 – Vista scolo Bagnetto a monte della chiusa

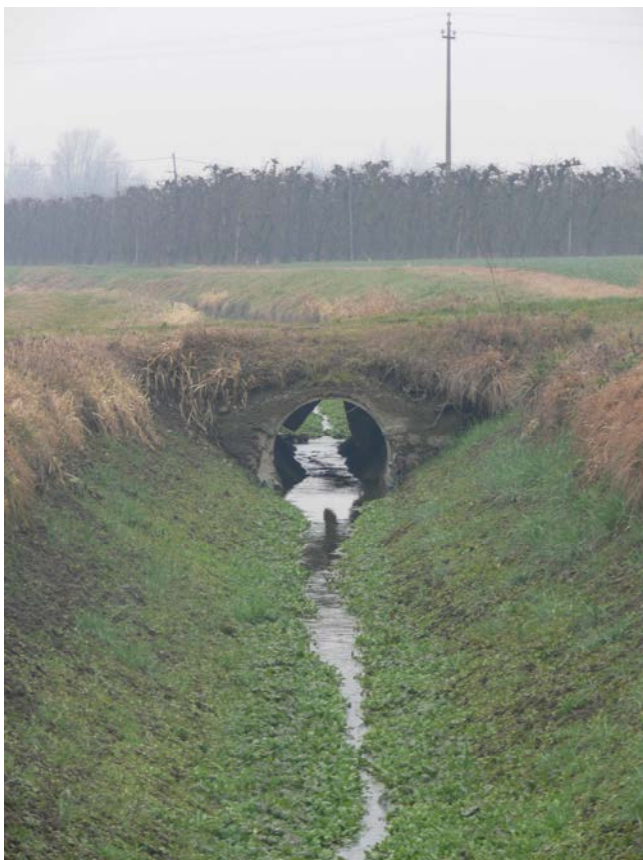
Foto n°12 – Vista scolo Bagnetto a monte della chiusa

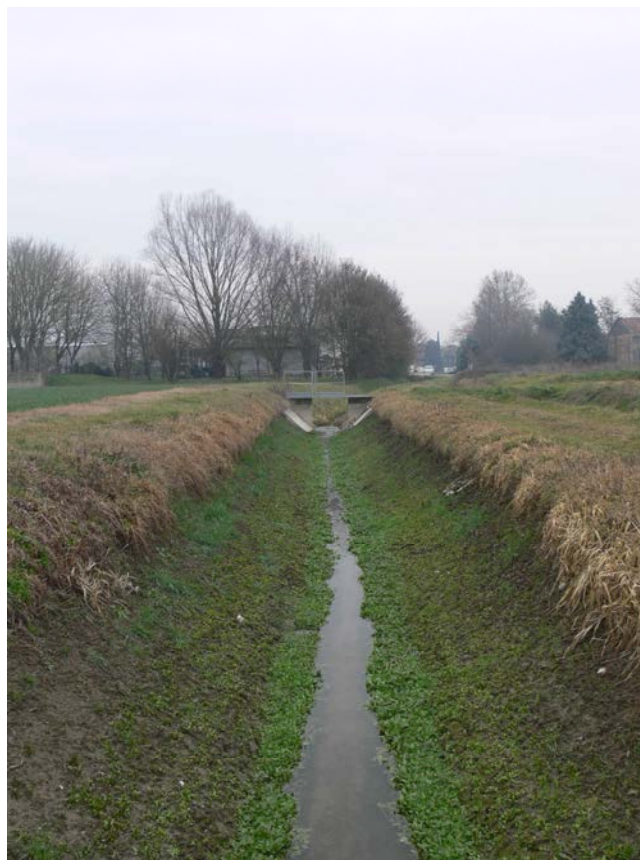
Foto n°13 – Vista scolo Bagnetto a monte della chiusa

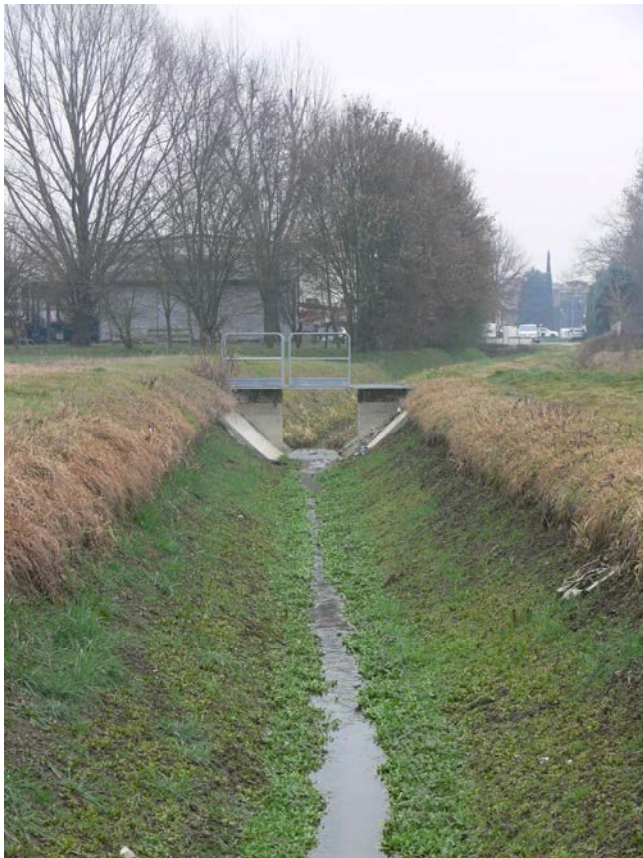
Foto n°14 – Vista scolo Bagnetto a monte della chiusa

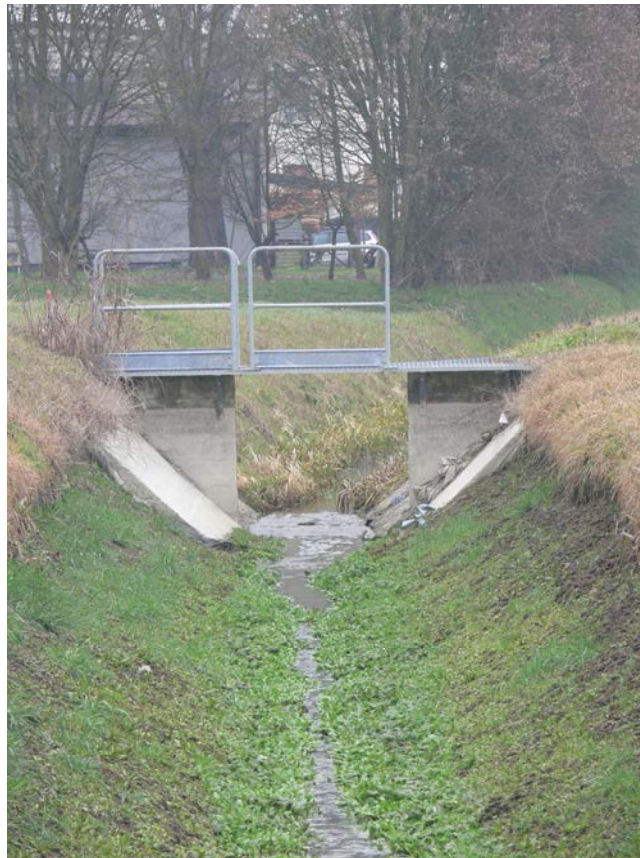
Foto n°15 – Vista scolo Bagnetto a monte della chiusa

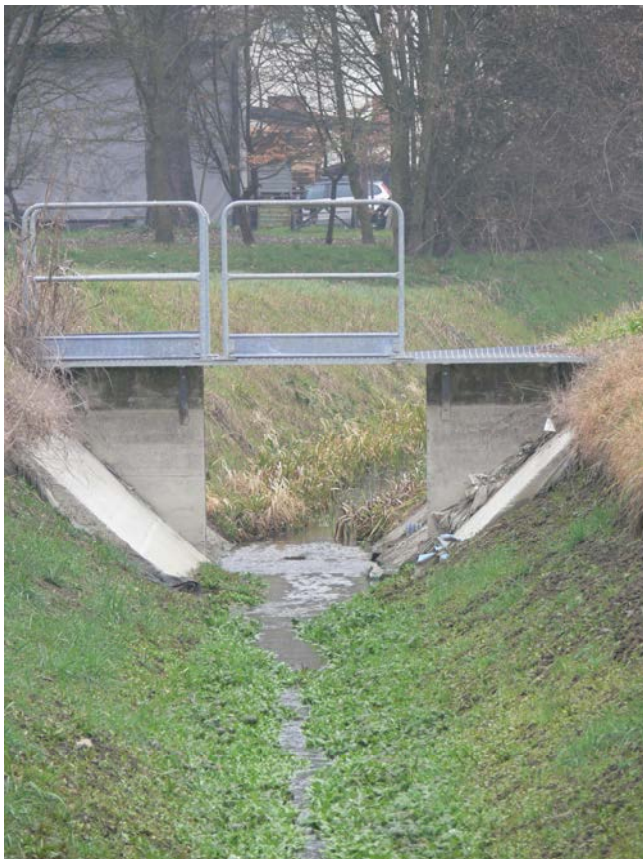
Foto n°16 – Vista scolo Bagnetto a monte della chiusa

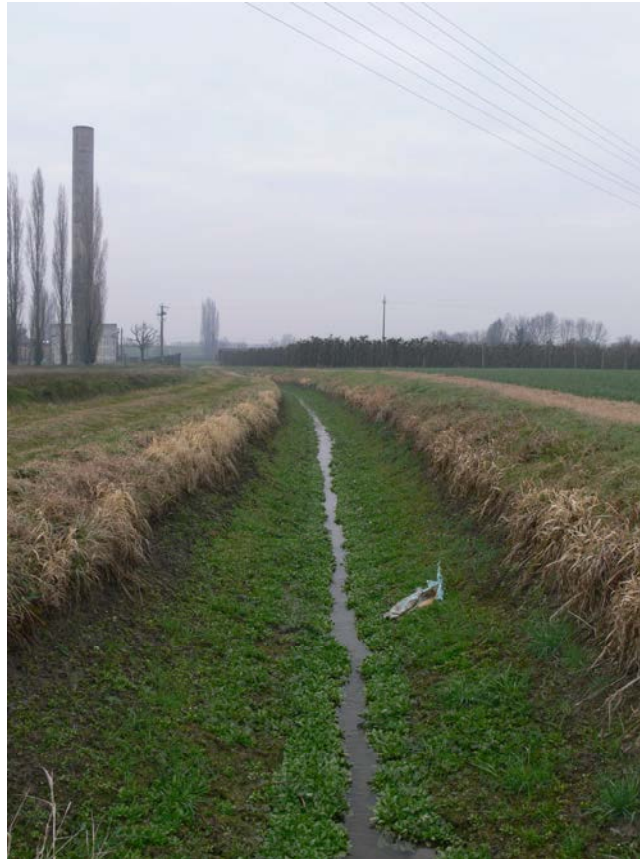
Foto n°17 – Vista scolo Bagnetto a monte del passo di foto n°10-11-12
